## Analisis Kelayakan Struktur Kolom, Balok dan Pelat Kost 3 Lantai menggunakan SAP2000 (Study Kasus : Kost Cozy Jl. Anjasmoro Kota Blitar)

### Feasibility Analysis Structures of Column, Beams and Plates Kost 3-Story using SAP2000 (Case Study: Cozy Boarding House Jl. Anjasmoro, Blitar City)

Muhammad Fakhry Mubarok <sup>\*1</sup>, Chairumin Alfin <sup>2</sup>, Trisno Widodo <sup>3</sup>, Risma Dwi Atmajayani <sup>4</sup>

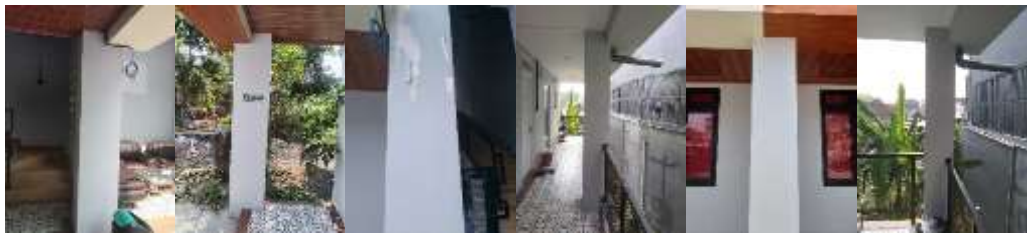
| No | Objek pengamatan | Pengamatan Visual terhadap kerusakan | | Keterangan |
|---|---|---|---|---|
| 1 | Kolom K1 | | Tidak rusak | Material : Beton bertulang<br>Dimensi : 50x40 cm<br>Dari pengamatan visual Beberapa kolom K1 terdapat pengelupasan cat, tetapi kolom dalam kondisi baik tidak terdapat indikasi retak dan tekuk kolom |

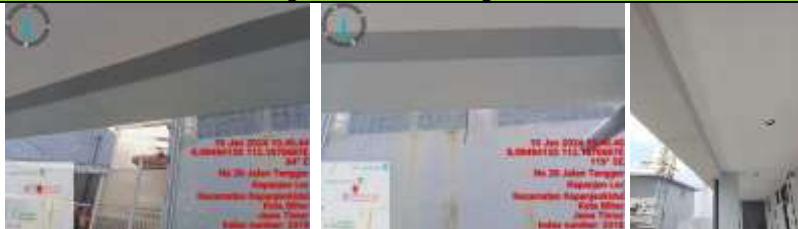
| No | Objek pengamatan | Pengamatan Visual terhadap kerusakan | | Keterangan |
|---|---|---|---|---|
| 3 | Balok B1 | ✓ | Tidak rusak | Material : Beton bertulang<br>Dimensi : 40x20 cm<br>Dari pengamatan visual, balok B1 masih dengan kondisi baik, balok tidak mengalami indikasi retak, lendutan dan deformasi yang signifikan |

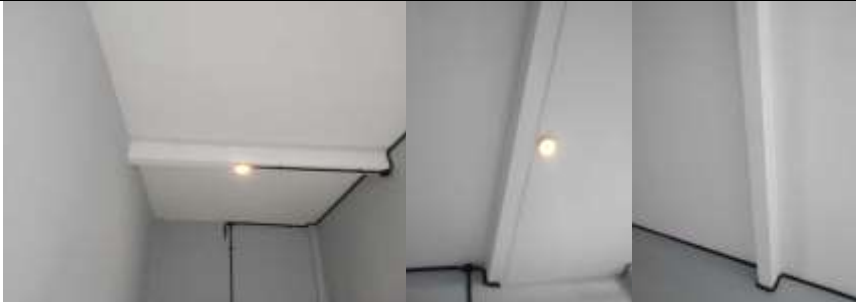
| | Balok Ring | ✓ | Tidak rusak | Material : Beton bertulang<br>Dimensi : 20x15 cm<br>Dari pengamatan visual, balok ring masih dengan kondisi baik, balok tidak mengalami indikasi retak, lendutan dan deformasi yang signifikan |

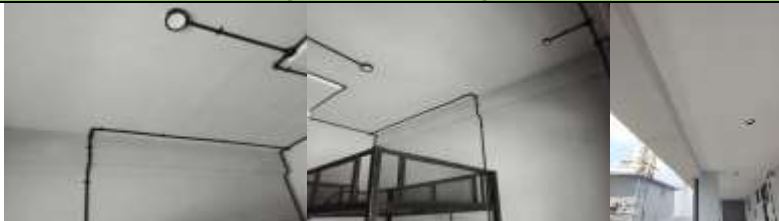
| 6 | Pelat Lantai | ✓ | Tidak rusak | Material : Beton bertulang<br>Dimensi t : 12 cm<br>Dari pengamatan visual, Pelat lantai masih dengan kondisi baik, pelat lantai tidak mengalami indikasi retak, lendutan dan deformasi yang signifikan |
